## Utvärdering av sopsand för återanvändning

Trafikkontoret, Stockholms stad

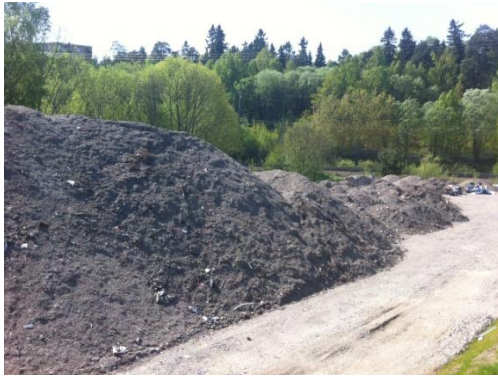
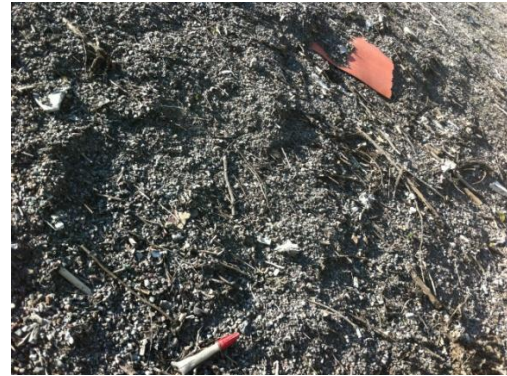
- Fyra samlingsprov togs från upplaget i Högdalen. Enligt uppgift från entreprenören kommer sanden från Östermalm. Sanden är helt osorterad och innehåller även skräp, plast, pinnar och dyl. Se figur 1.
- Fyra samlingsprov togs från upplaget i Vinsta. Enligt uppgift från entreprenören kommer sanden från Östermal, Sollentuna och Västerort. Sanden är sorterad och innehåller fraktionen 3-8 mm. För att undvika att sanden fryser ihop har det inblandats ca 3 % salt i sanden, se figur 2.
- Tre prover med återvunnen sand är togs från silon i Tantoberget på Södermalm. I silon förvaras ca 30 000 ton sand som ska användas kommande vinter. Sanden består av återvunnen sopsand, fraktion 3-8 mm, samt en viss del ny bergkross (4-8 mm). Blandningen är den färdiga produkten som ska användas som

*Figur 1. Osorterad sand från upplaget i Högdalen.*

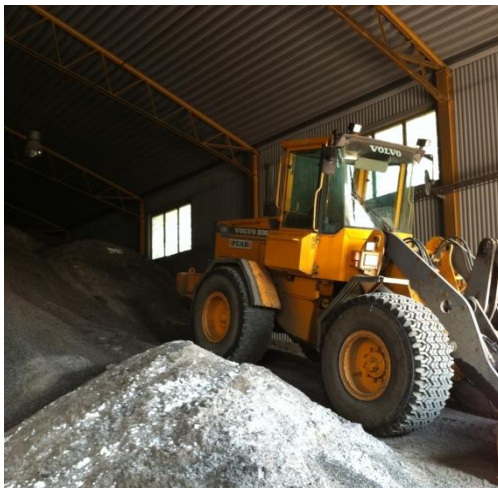
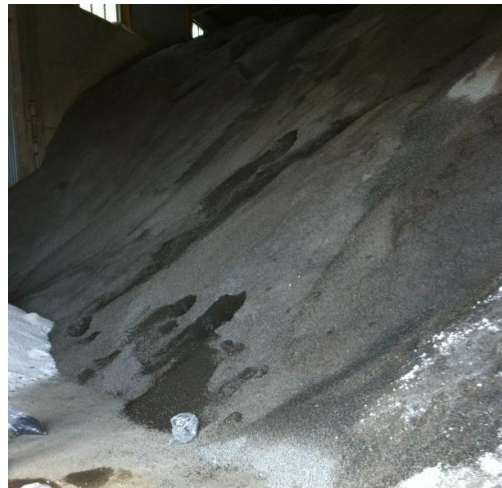
*Figur 2. Sand (3-8 mm) i upplaget i Vinsta.*

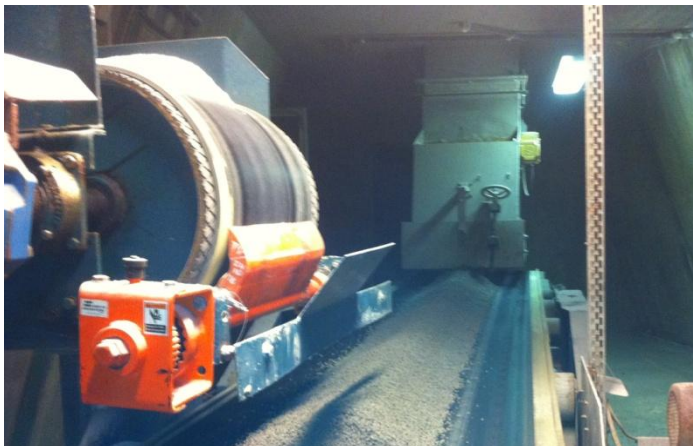
halkbekämpningsmedel. Inget salt har blandats in den provtagna sanden, inblandningen sker i samband med lastning av sandbilar, se figur 3.

*Figur 3. Sorterad sand uppblandad med bergkross från Tanto.*
